## VvE Belgrano - Woningen

SERVUS 14-1 • VvE Belgrano Woningen

Dotterbloem 19 t/m 71

Alphen aan de Rijn

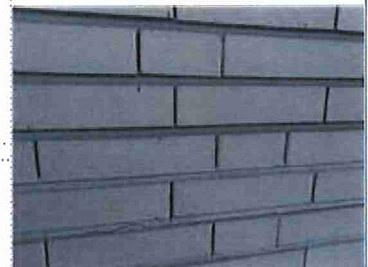
**2110 Gevelconstructie metselwerk**

Zijgevel trappenhuis

Scheuren niet constructief

Urgentie: 2 Op middellange termijn

Horizontale scheur in het voegwerk van de gevel naast de voordeur 2e verdieping.

Herstellen

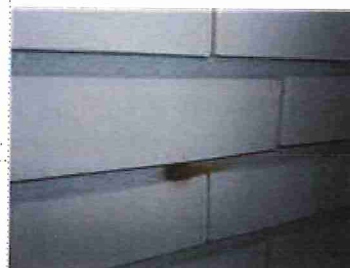
**2110 Gevelconstructie metselwerk**

Gevel

Subelementen manco

Urgentie: 3 Op lange termijn

Op diverse plekken in de gevel zijn bruine roestplekken te zien.  
 Waarschijnlijk steken de spouwankers op deze plaatsen té ver door in het metselwerk en zijn gaan corroderen.

Steen uithakken. Anker vervangen en opnieuw inboeten.

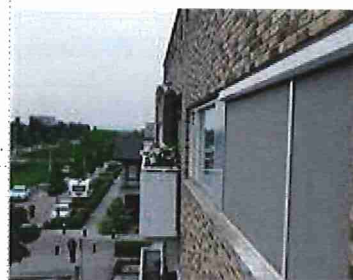
**2121 Gevelelementen prefab beton**

Betonnen vloerranden en raamdorpels

Vuil, aanslag, verkleuring

Urgentie: 3 Op lange termijn

Diverse betonelementen, zoals betonnen vensterbanken en muurafdekkers beginnen te vervuilen.

Reinigen vanuit de post Dagelijks Onderhoud.

Indien de verontreiniging erg groot wordt, valt te overwegen om deze te behandelen.

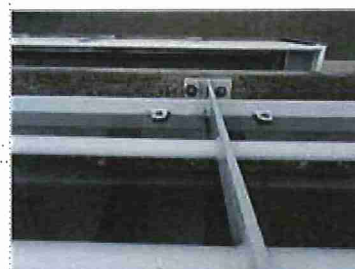
**2323 Balkonconstructie beton**

Carbonatatie

Urgentie: 1 Op korte termijn

Ter plaatse van de randen van de prefab balkonvloeren blijft water aan de onderzijde van de balkonplaat hangen. Door inwerking van dit water in de beton zal carbonatie gaan ontstaan.

Om dit proces uit te stellen is het aan te bevelen deze rand te verduurzamen door middel van een blijvend flexibele, dam-open coating.

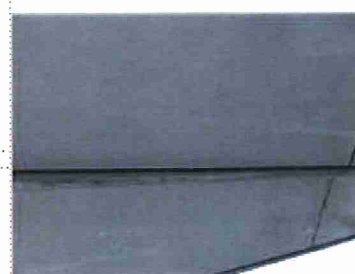
**4621 Buitenschilderwerk luifel hout dekkend**

Luifel galerij

Laagdikte onvoldoende

Urgentie: 2 Op middellange termijn

Onderzijde houten luifel op bovenste galerij. De kopse kanten van het hout zijn schraal gelakt, waardoor deze onvoldoende dekking heeft.

Meenemen tijdens de reguliere schilderbeurt.

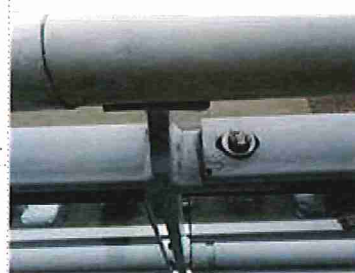
**4634 Buitenschilderwerk hek metaal**

Hekwerk galerij

Verpoederen

Urgentie: 1 Op korte termijn

Het schilderwerk van de hekwerken op de galerij is aan het verpoederen.

Hekwerk schilderen tijdens de komende schilderbeurt.

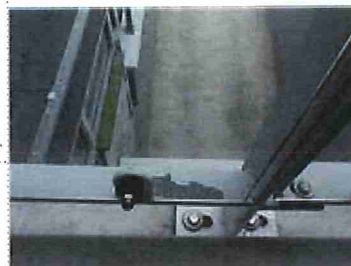
**4634 Buitenschilderwerk hek metaal**

Hekwerk galerij

Afbladderen

Urgentie: 1 Op korte termijn

Het hekwerk op de balustrade is op een aantal plaatsen aan het bladderen.

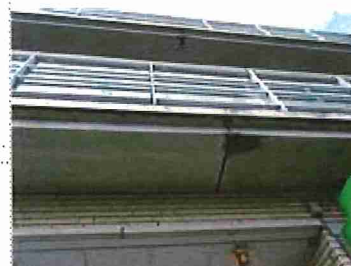
**4711 Dakbedekking bitumen ballast**

balkons

Vuil, aanslag, verkleuring

Urgentie: 3 Op lange termijn

In de grindstroken op de balkons begint mos te groeien, door vervuiling van dit grind.

Daarnaast is de afwatering van de balkons/dilatatievoeg niet op orde waardoor water zich aan de onderzijde van de balkons verzamelt en aanslag/vervuiling veroorzaakt.

Grindranden verwijderen. Balkons inspecteren: Oorzaak achterhalen en oplossen, voordat carbonatie gaat ontstaan.

Oplossen vanuit de post Dagelijks Onderhoud.

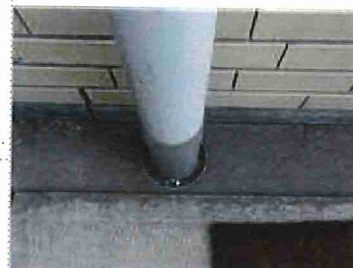
#### 5211 Hemelwaterafvoer pvc

HWA roosters galerij

Uitwendige vervuiling

Urgentie: 3 Op lange termijn

Een aantal roosters op de galerij, bij de HWA's zit verstopt.

Roosters reinigen

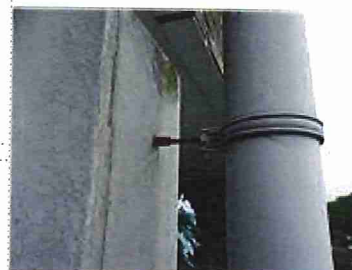
#### 5211 Hemelwaterafvoer pvc

bevestiging HWA

Ondeugdelijk bevestigde leiding

Urgentie: 3 Op lange termijn

Enkele beugels waarmee de HWA's zijn bevestigd zijn aan het coördineren. Deze vervangen.

Uitvoeren vanuit de post Dagelijks Onderhoud.

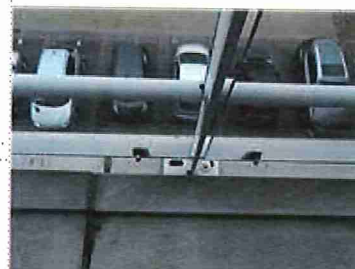
#### 9032 Hekwerk hardglas balustrade/balkon

Galerijhekwerk

Ontbrekende (onder)delen

Urgentie: 2 Op middellange termijn

Bout is niet aangebracht bij bevestiging van de baluster. Vermoedelijk correspondeert het gat niet met de invoeger.

Aanbrengen 1,00 pst
